盛景湖畔住宅小区一期

水土保持监测总结报告

建设单位：云南鼎福房地产开发有限责任公司

2018年9月

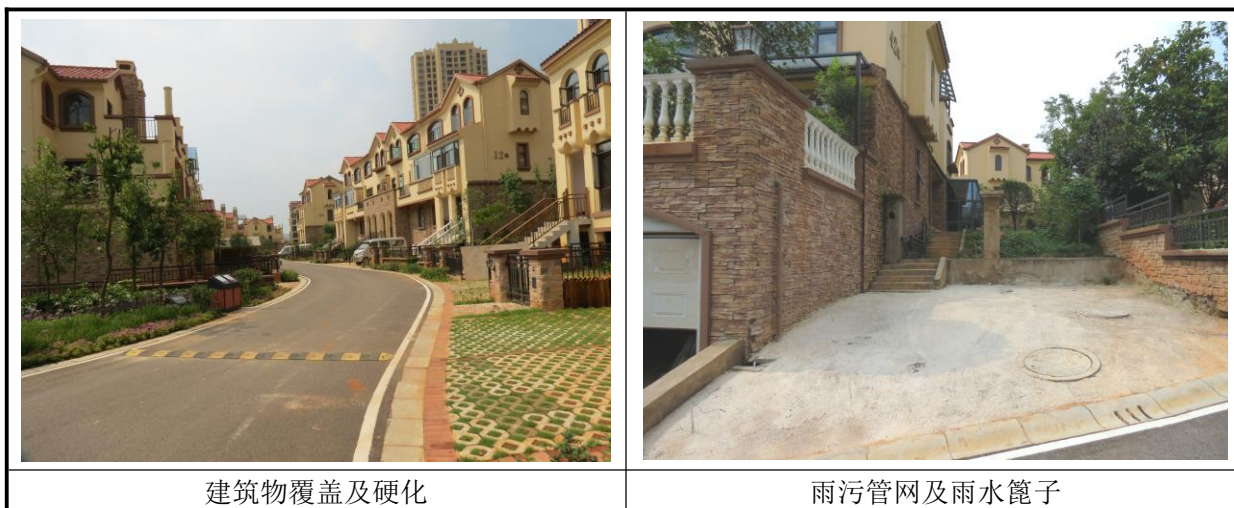
(1) 建构筑物区

截止 2018 年 6 月，该区域大部分已经被建构筑物覆盖和硬化，雨污管网均采用地埋式，道路边缘连接建构筑物处采用下凹式路缘+雨水篦子，对道路区雨水进行收集。经统计，建构筑物区修建了雨水排水管 1057m，盖板涵排水沟 882m，基坑抽排设施 1 套。

经监测项目组全面巡查监测记录，项目建设给扰动地表区域所实施完成的雨水排水管和盖板排水沟均运行良好，未出现淤塞、毁坏等现象，措施运行良好，能正常发挥其水土保持功能。

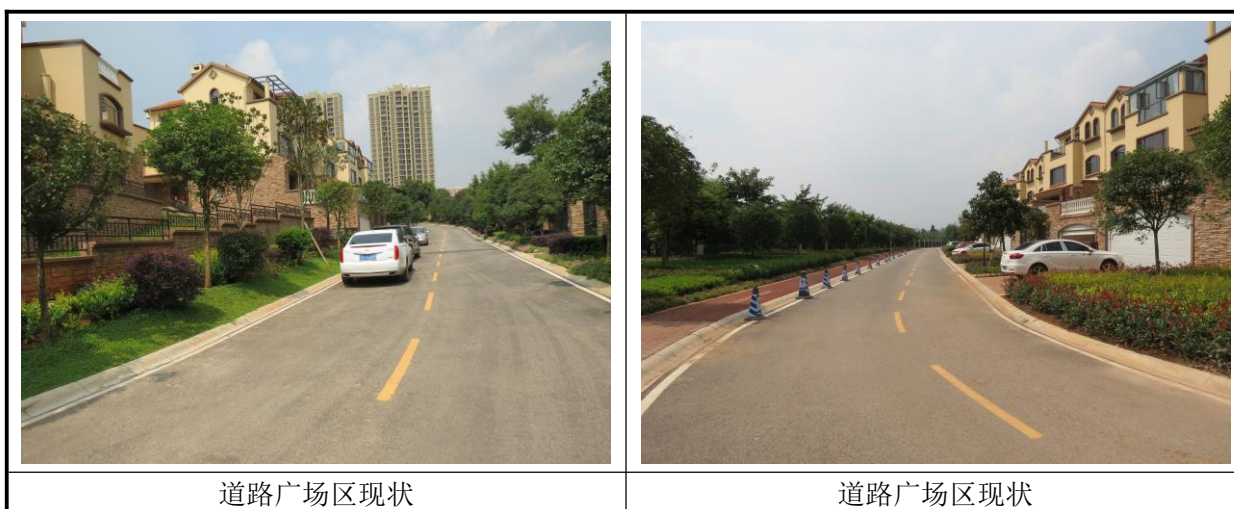
(2) 道路广场区

道路广场区是指连接项目区各个建筑物之间的、主、次道路等，截止 2018 年 6 月，该区域已经基本完成了硬化，道路广场和建构物连在一起，运用建构物区的排水设施进行排水。

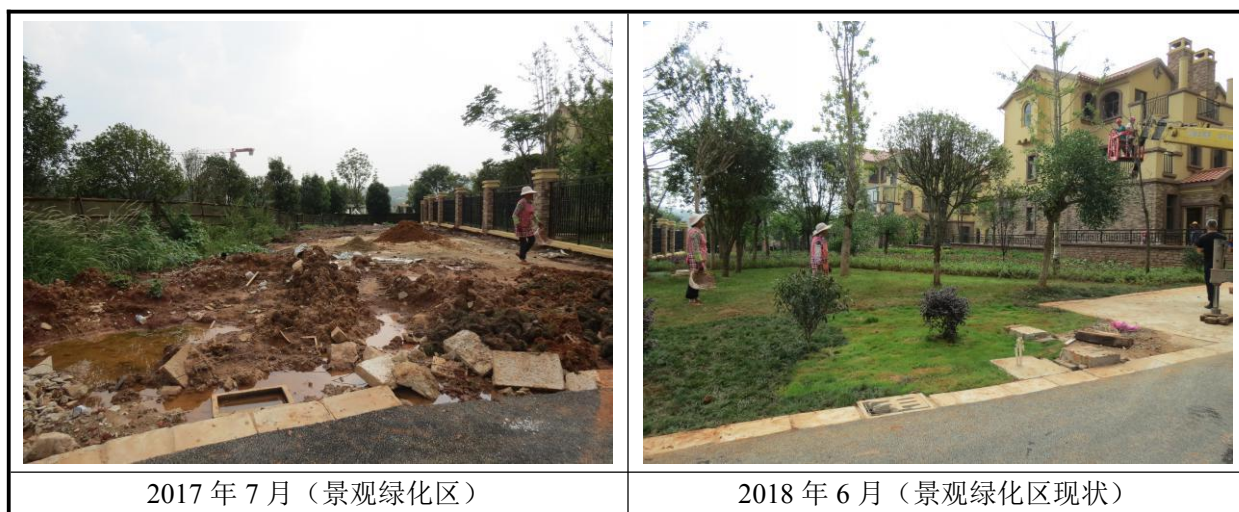
经 2014 年 10 月~2018 年 6 月多次现场巡查监测记录，本项目实际建设过程中，基本按照主体工程和水土保持方案要求落实项目建设区各扰动地表地表区域植被措施，在景观绿化区完成园林绿化 2.66hm²，绿化覆土 0.60 万 m³。

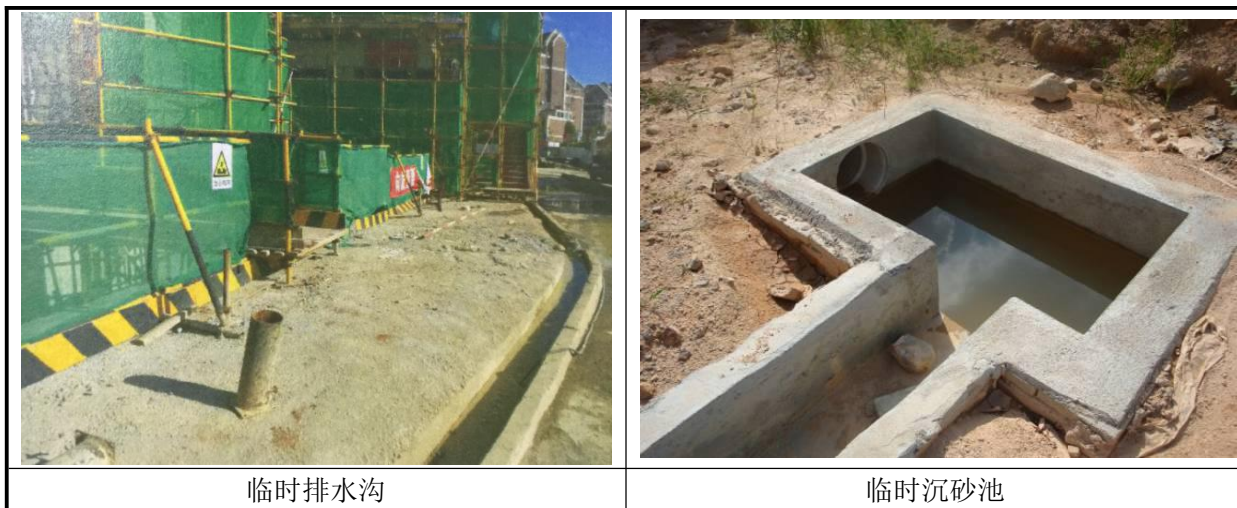
(1) 建构筑物区

工程施工期间，部分区域建筑构筑物周边存在少量积水，故工程施工过程中，施工单位实施了临时排水沟 251m，临时沉砂池 1 口。排水沟分散于各建构筑物周边，用于衔接道路广场区的临时排水系统。

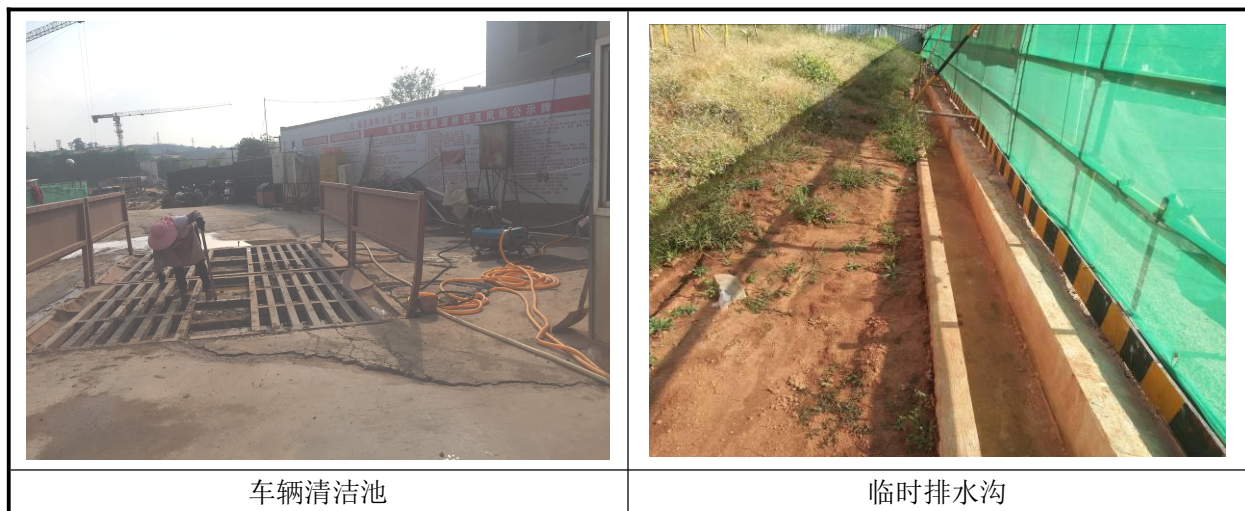
(2) 道路广场区

工程建设施工期间按照水土保持方案设计的要求，修建了临时排水沟 1300m，在收集雨水过程中根据雨水流量实际情况，修建了 3 口沉砂池；排水工程中利用抽排设施进行雨水抽排，在东北角施工出入口修建 1 座车辆清洁池（铺钢板）。

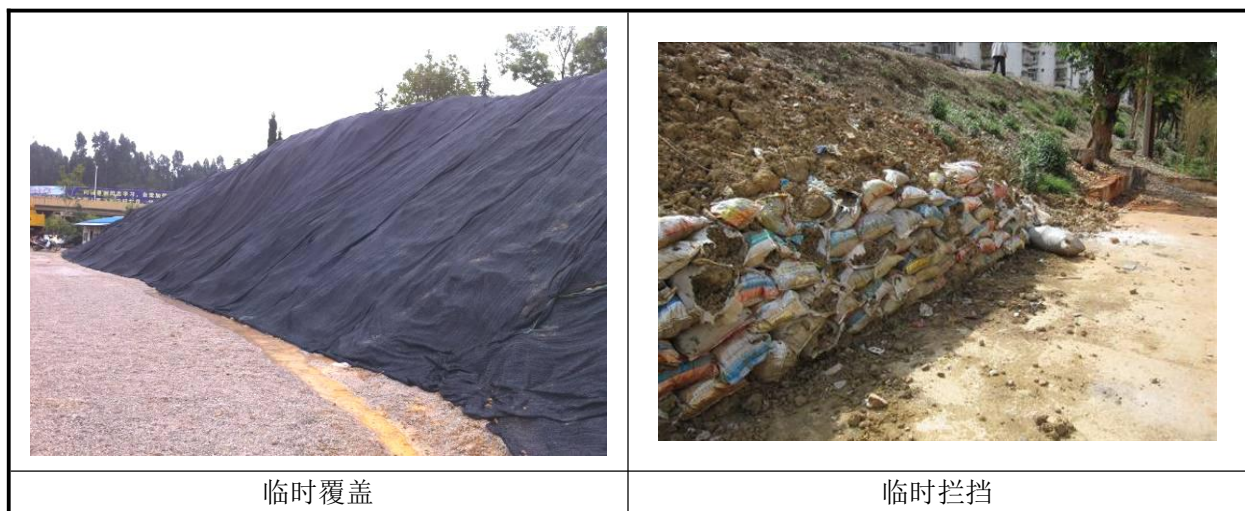
(3) 临时堆土场区

施工过程中，施工单位在该区实施了临时拦挡 120m，临时覆盖 350m²。
