临沧市临翔区康临面条厂建设项目

水土保持设施验收报告

建设单位：临翔区康临面条厂

编制单位：云南铠木生态技术有限公司临沧分公司

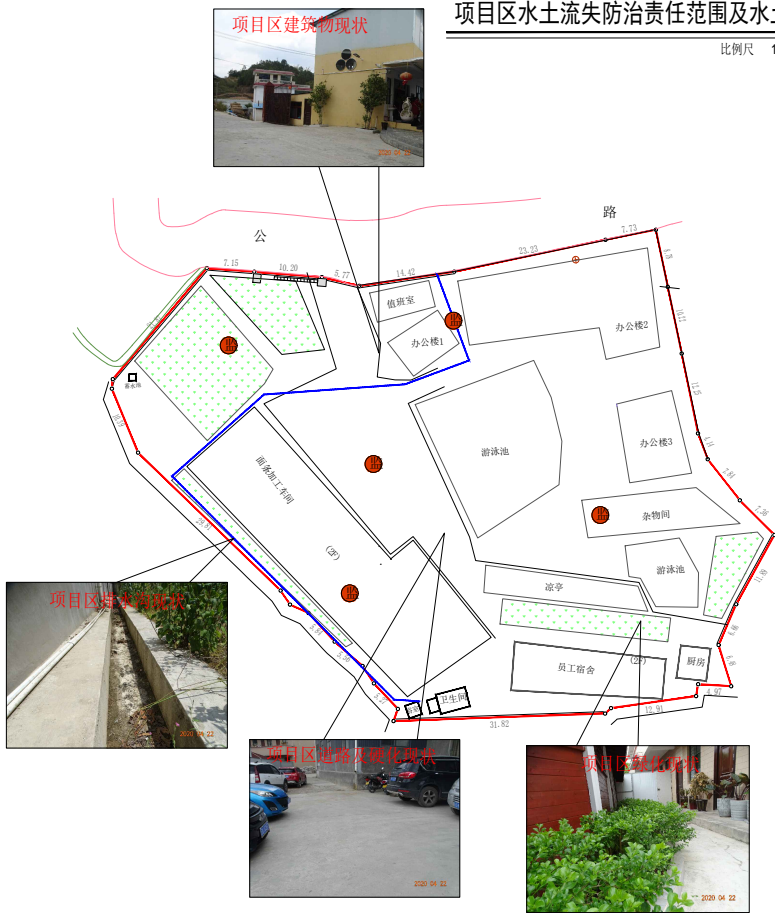
项目区水土流失防治责任范围及水土保持措施布设竣工验收图

监测分区	措施名称	单位	措施工程量	
			主体设计	方案设计新增
整个项目区	临时排水沟	m	/	150
	临时覆盖	m ²	/	500
道路及硬化区	碎石铺垫	m ²	/	24
	透浆土排水沟	m	92	/
	双壁波纹管	m	80	/
绿化区	景观式绿化	m ²	0.06	/
